# Die Untergrundsanierung des früheren französischen Militärtanklagers in Rastatt-Wintersdorf ist erfolgreich abgeschlossen

## LANDKREIS RASTATT: ALTSTANDORT BENZINDEPOT WINTERSDORF

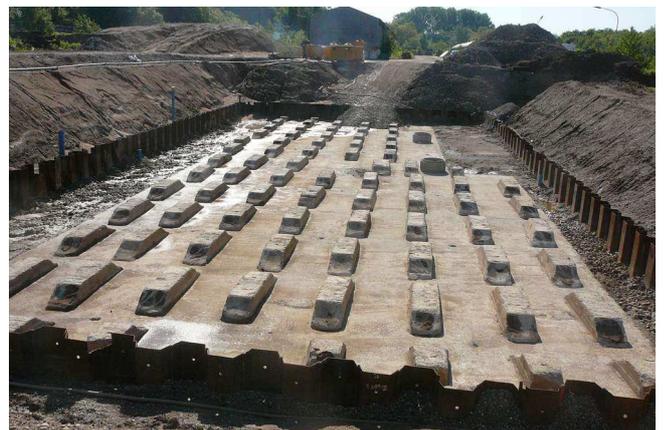
man das schadstoffbelastete Untergrundmaterial bis zu einer Betonbodenplatte in 5m Tiefe innerhalb der Abspundung ausheben. Durch die freigelegte Betonplatte wurden 29 Kernbohrungen in einem vorgegebenen Raster niedergebracht, da es zuvor nicht möglich gewesen war, den unterhalb der Platte befindlichen Untergrund zu erkunden (Abb 1). Aus diesen Erkundungsergebnissen wurden die weiteren Aushubbereiche für die zweite Sanierungsphase ermittelt. Danach wurde plangemäß die Baugrube wieder geflutet und die zweite Sanierungsphase ausgeschrieben

Abb. 1: Bodenplatte mit Betonauflagern im Spundwandverbau (Foto: PSD)

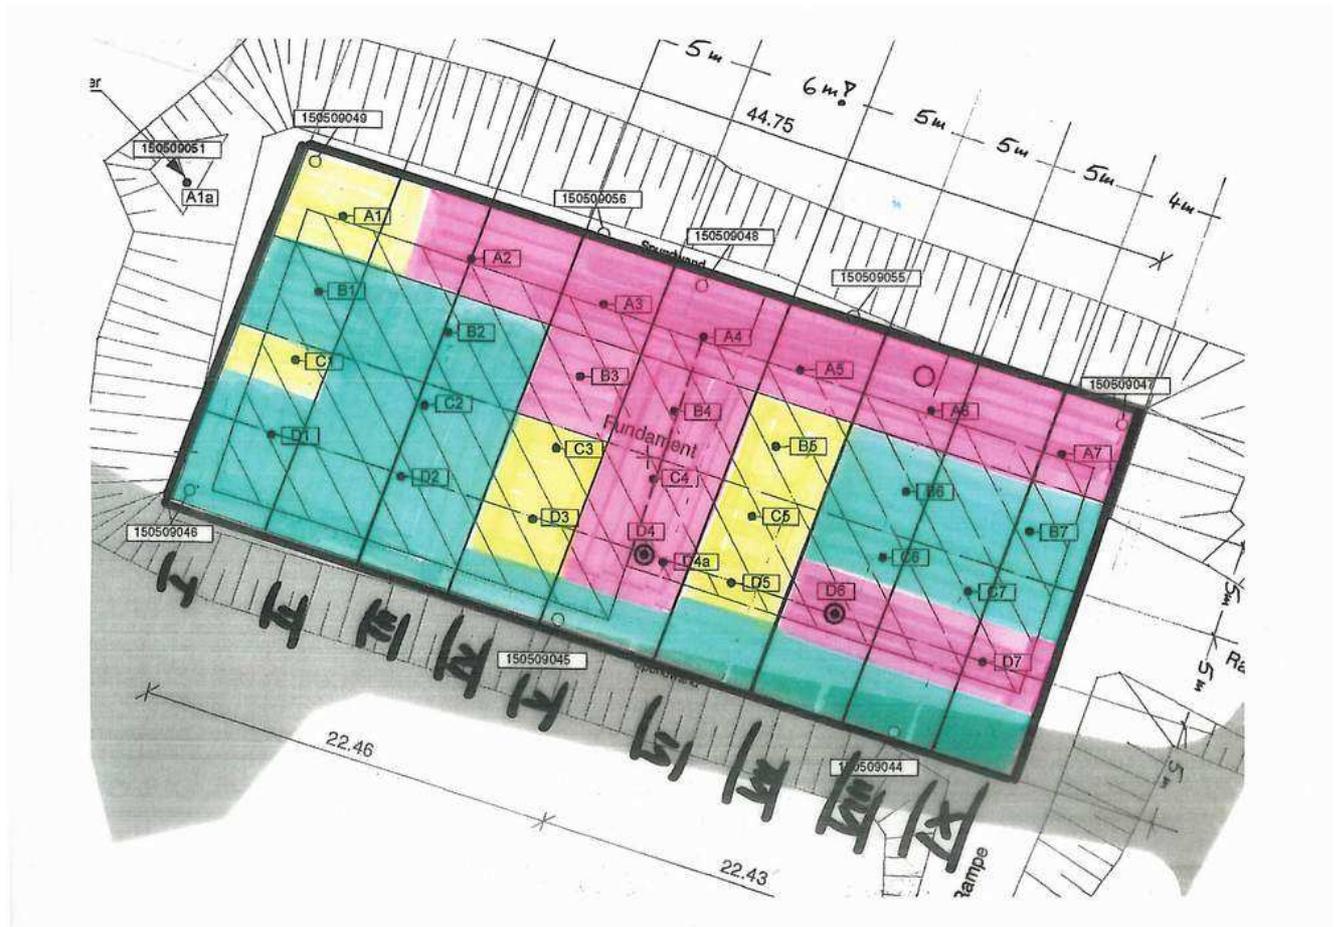
jedoch im Grundwasser. Das gesamte Baufeld war aufgrund der Ergebnisse der Erkundungen in ein horizontales Raster mit neun Segmenten und 36 Feldern sowie in drei zusätzliche Tiefenabschnitte

unterteilt (Abb 3). Damit konnten die unterschiedlich kontaminierten Aushubmassen abgeschätzt sowie der Einsatz des Aushubbaggers vorgeplant werden.

Abb. 3: Aushubplan des Sanierungsfeldes mit Segmentraster und Bohrpunkten  
(Grafik: Arcadis Deutschland, Niederlassung Karlsruhe)

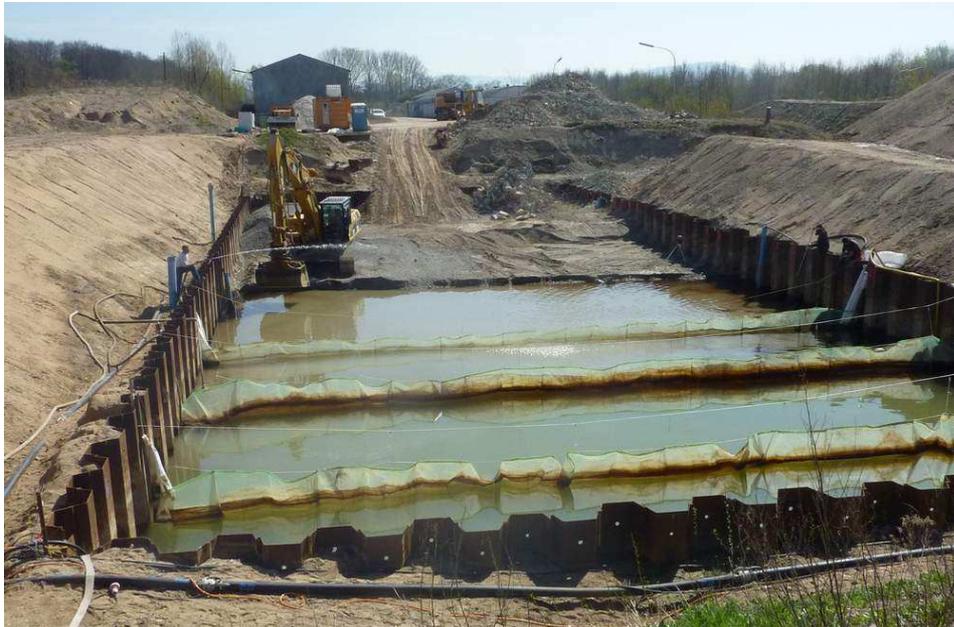
Abb. 4: Durch quer zur Aushubrichtung eingehängte Schürzen wird die Durchmischung des Wassers verringert und eine Rekontamination sanierter Bereiche vermieden (Foto: PSD)

Um zu verhindern, dass bereits ausgehobene Bereiche durch schadstoffbelastetes Wasser innerhalb der Baugrube erneut kontaminiert würden, wurden mehrere flexible bis zur Sohle reichende Kunststoffschürzen in das Wasser entsprechend den Aushubsegmenten an der Spundwand quer eingehängt (Abb. 4). Zusätzlich wurde innerhalb der Segmente das Wasser abgepumpt und in einer mehrstufigen Reinigungsanlage gereinigt. Ein Teil

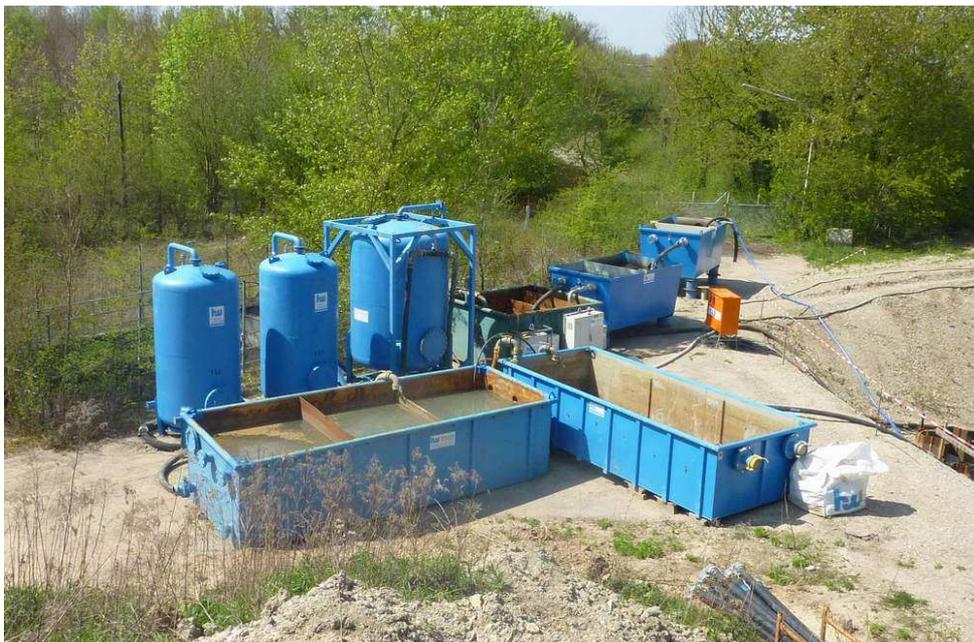
Abb. 5: Wasserreinigungsanlage

des gereinigten Wassers wurde in die Kanalisation abgeführt während der andere Teil wieder in die Baugrube eingeleitet wurde. Damit konnte ein zusätzlicher Sanierungseffekt erzielt werden (Abb. 5).
